枣庄市高新区 2025-2 号补空地块

土壤污染状况调查报告

编制单位：山东益源环境科技有限公司

编制日期：二〇二五年十一月

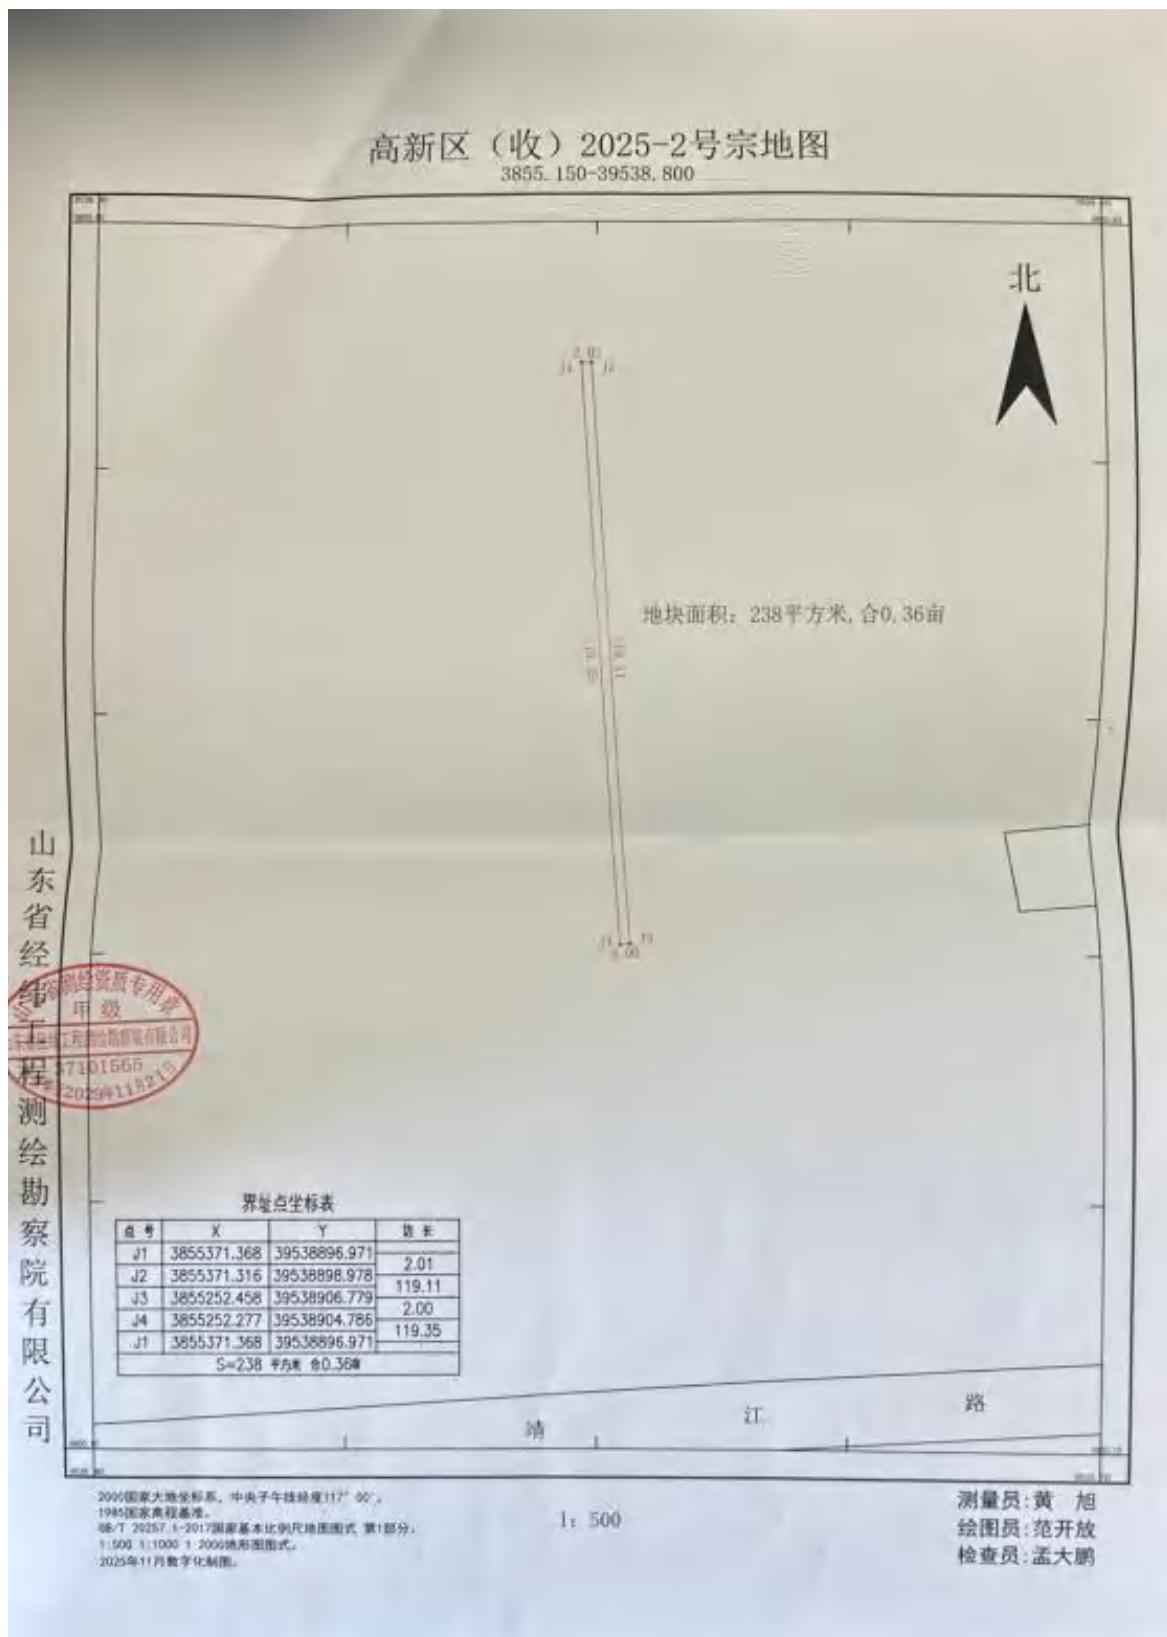
图 2.2-2 地块勘测定界图

地块位置：枣庄市高新区 2025-2 号补空地块位于枣庄市高新区宁波路南侧、靖江路北侧，该地块总面积共 238 平方米。地块范围见图 2.2-1、地块勘界图见图 2.2-2，边界拐点坐标见表 2.2-1。

地块边界拐点坐标		
点号	X	Y
J1	3855371.368	39538896.97
J2	3855371.316	39538898.98
J3	3855252.458	39538906.78
J4	3855252.277	39538904.79
J1	3855371.368	39538896.97
CGCS2000 国家大地坐标系

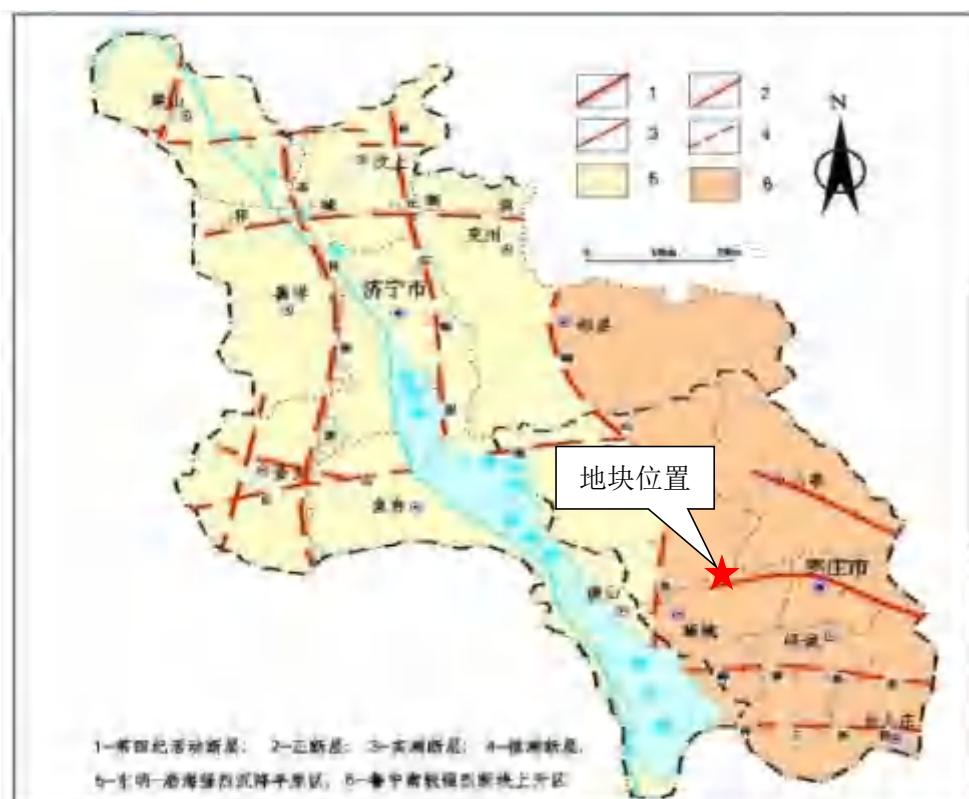
图 3.1-4 区域地质构造简图

本次调查地块在地质构造上位于鲁西断块区内，鲁西断块区的地壳表层属典型的台式结构，结晶基底由太古代下部的泰山群组成，总体来看是一套变质较深的片麻岩、片岩、变粒岩，混合岩化强烈，形成条带状混合岩类，形成年代距今约 25 亿年。对地块有较大的控制作用的断裂为陶枣断裂、峰城断裂。以上断裂属不活动或弱活动断裂，对调查地块的稳定性影响不大。调查地块及其附近无明显新构造活动痕迹，区域稳定。区域地质构造简图见图 3.1-4。

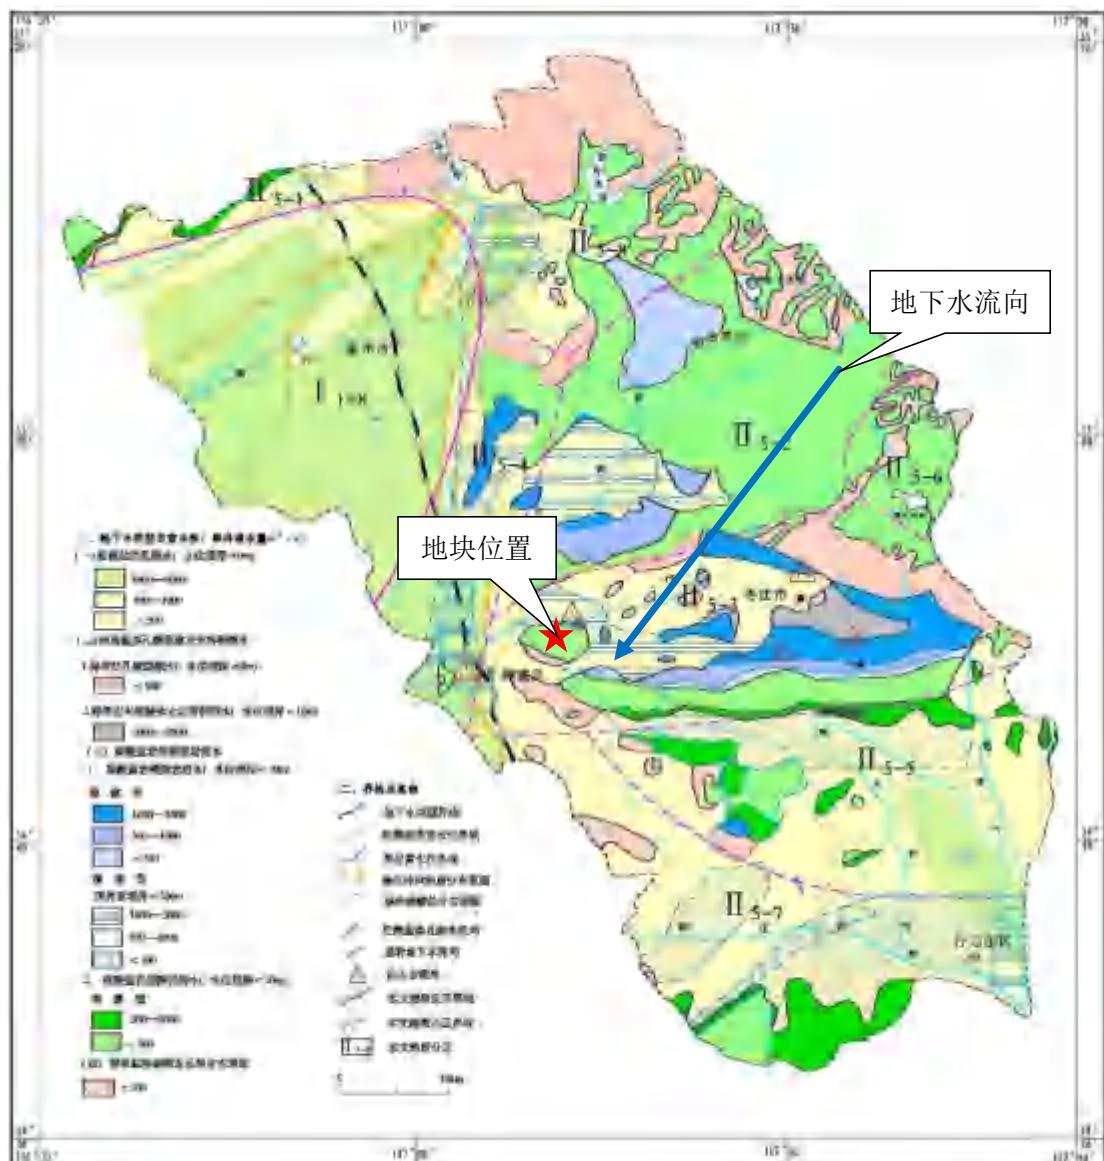
图 3.1-6 区域水文地质图

裂隙发育, 补给条件好, 受地形制约, 地下水赋存条件稍差, 单位涌水量一般小于 $100\text{m}^3/\text{d} \cdot \text{m}$, 西部谷山井字峪及南部山麓地带, 出露寒武系灰岩, 呈条带状分布, 滴水赋存于灰岩的裂隙岩溶中, 该岩组出露位置较高, 火成岩体穿插较多, 富水性稍弱, 单位涌水量一般小于 $100\text{m}^3/\text{d} \cdot \text{m}$ 。该含水岩组水化学类型为 $\text{HCO}_3\text{-Ca}$ 型水, 矿化度小于 0.5g/L 。地下水位埋深自山区到隐伏区逐渐变浅, 山区一般埋深 $20\sim 50\text{m}$, 最大埋深大于 100m ; 隐伏区水位埋深一般在 $5\sim 10\text{m}$ 之间。通过枣庄市水文地质图可以看出, 本地块地下水类型为碳酸盐岩类裂隙岩溶水, 地下水流向自东北流向西南, 水位埋深 $>20\text{m}$ 。

勘察期间钻探深度内未发现有地下水。地块区域水文地质图见图 3.1-6。

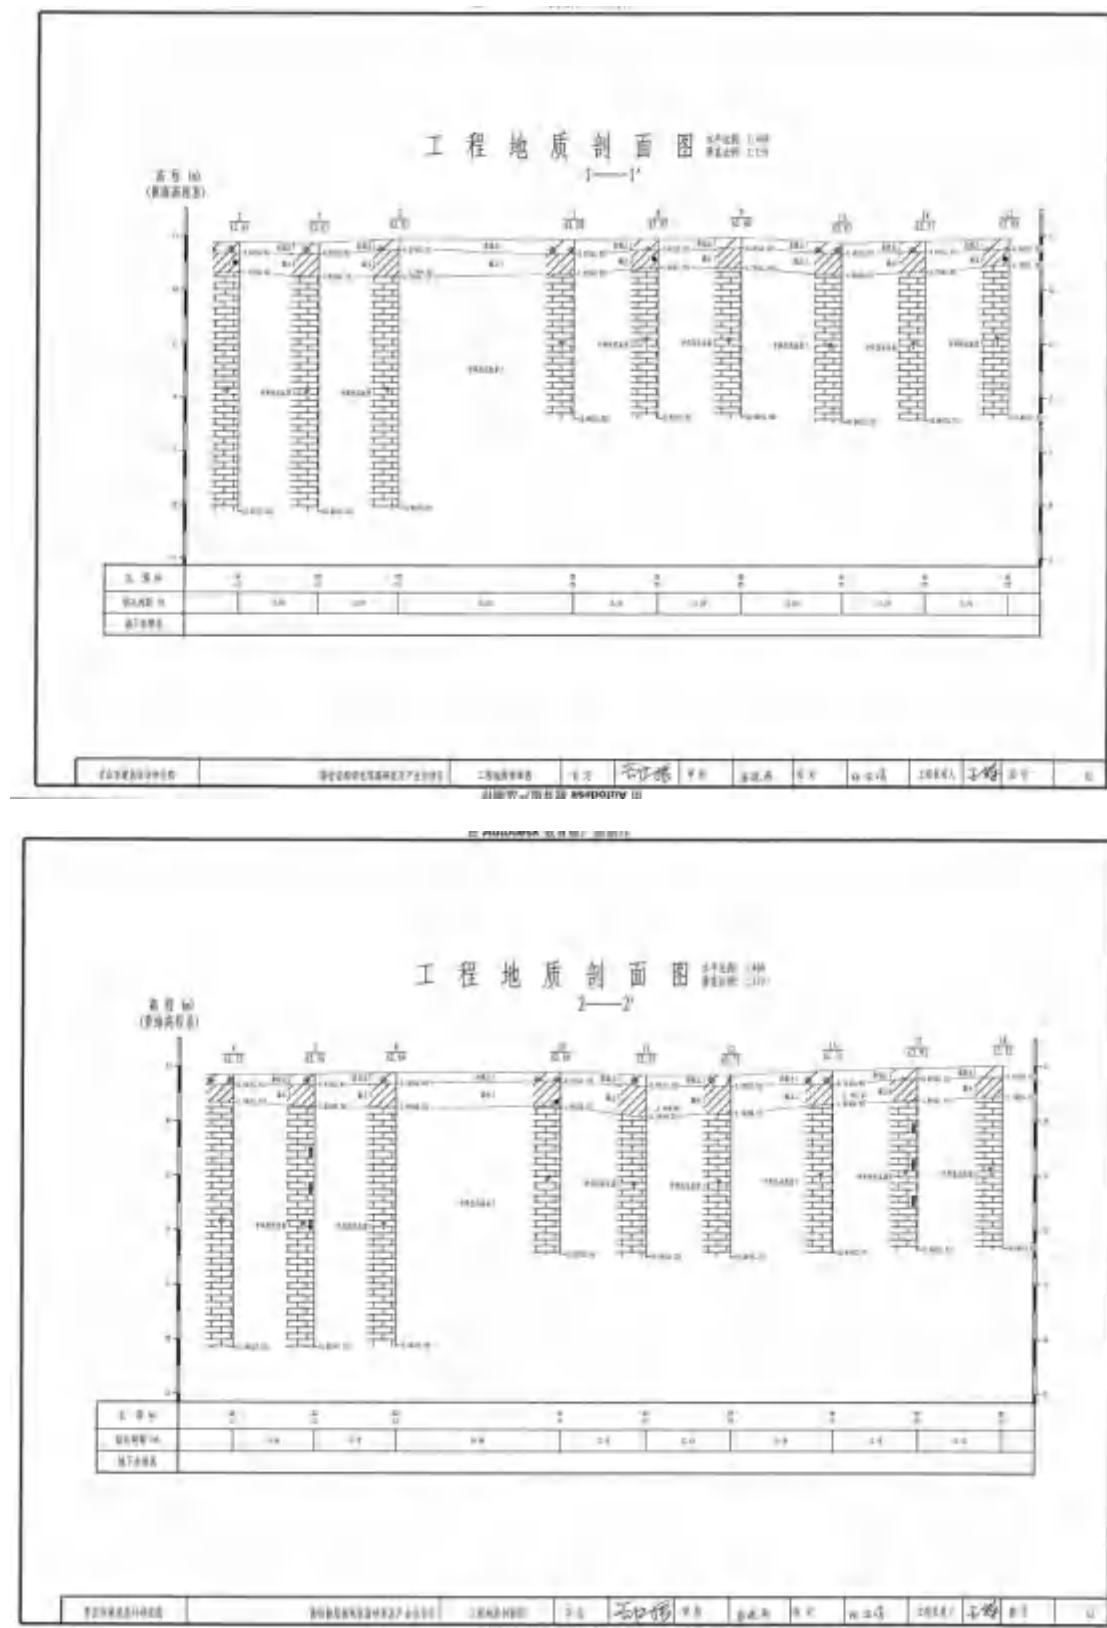
图 3.1-8 工程地质剖面图

本次调查地块已开展岩土工程勘察，详见《高新区吉欣锂电产业园基础设施建设项目岩土工程勘察报告》（2022年3月），依据钻探揭露、野外鉴别，可将场区钻探范围内土层划分为三层，①杂填土层②粘土层③中风化石灰岩层，现将各层岩土的分布及性质叙述如下：

杂色，松散，稍湿，主要成分为耕植土，局部含少量建筑垃圾，工程性质差，场区普遍分布，厚度：0.50—1.10m，平均0.80m；层底埋深：0.50—1.10m，平均0.80m。

黄褐色，硬塑，饱和，含铁锰结核，局部含少量砂及碎石，干强度高，高韧性，摇振反应无，切面光滑。场区西半部普遍分布，厚度：0.40—3.00m，平均1.70m；层顶埋深：0.50—1.10m，平均0.80m；层底埋深：0.90—3.60m，平均2.25m。

青灰色、灰黄色，中风化，隐晶质结构，块状构造，上部较破，溶沟、溶较发育，下部较完整，岩芯呈碎块状至柱状，采取率较高。场区普遍分布，该层未穿透，最大揭露厚度14.40m。工程地质剖面图见图3.1-8。钻孔柱状图见图3.1-9。

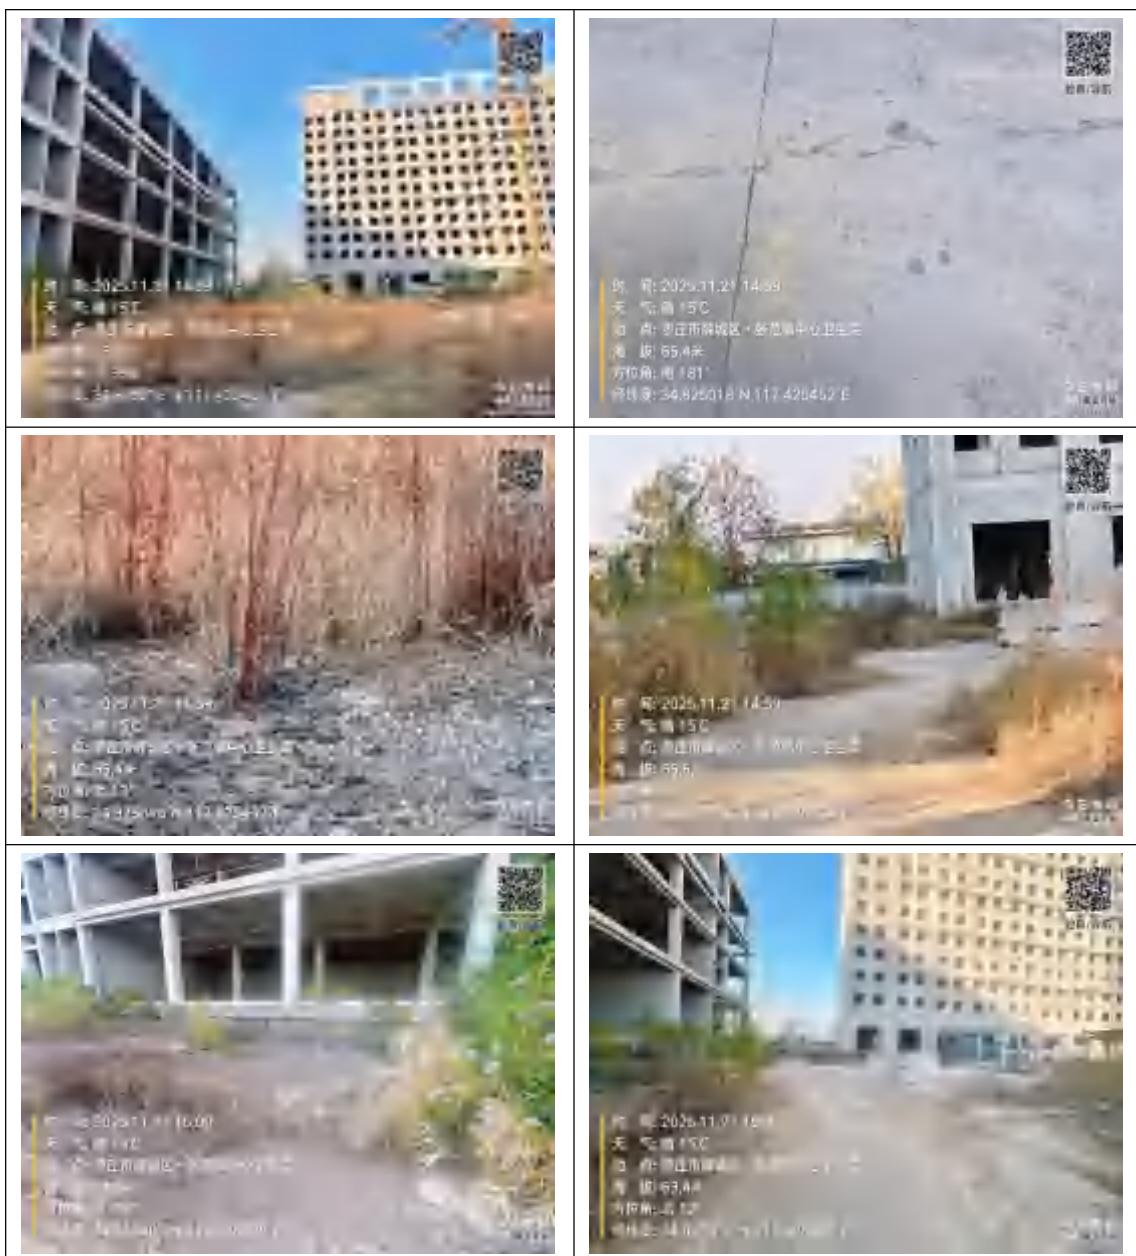
图3.3-1 地块使用现状图

2025年11月，我公司对地块进行现场踏勘，地块内原为农用地，北侧现已建设办公楼（原开发用于欣旺达办公楼），还未建成，现已停工，地块南侧为空地。地块现状见图3.3-1。

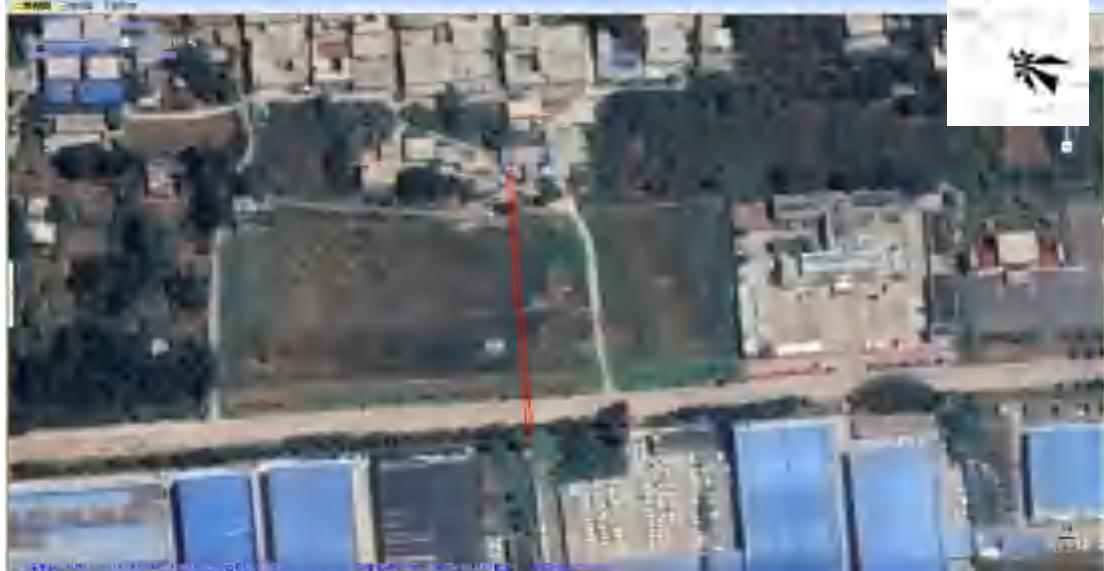
2019年7月，地块内使用情况与2018年3月相比，地块中间出现一条路。

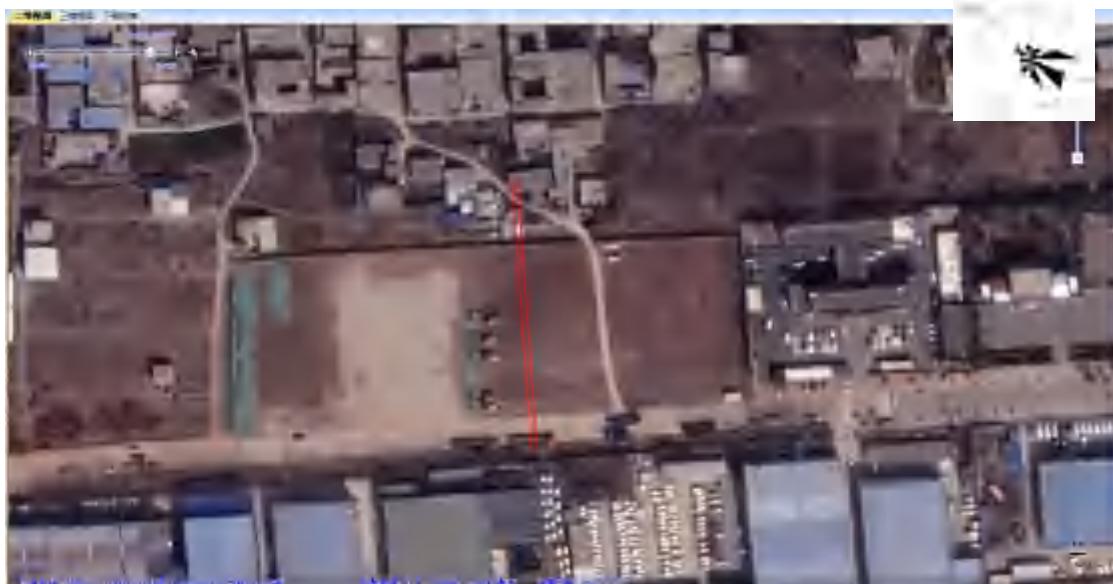
2022 年 3 月, 地块内使用情况与 2020 年 12 月相比, 地块拆迁。

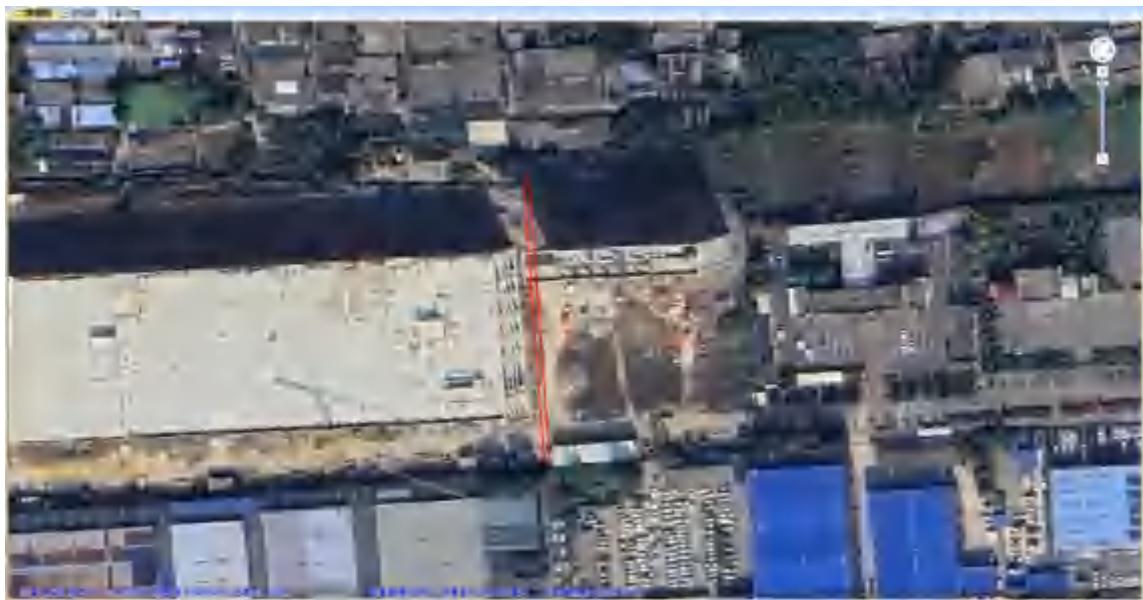
2023 年 10 月，地块内使用情况与 2022 年 3 月相比，地块内开始建设办公楼。

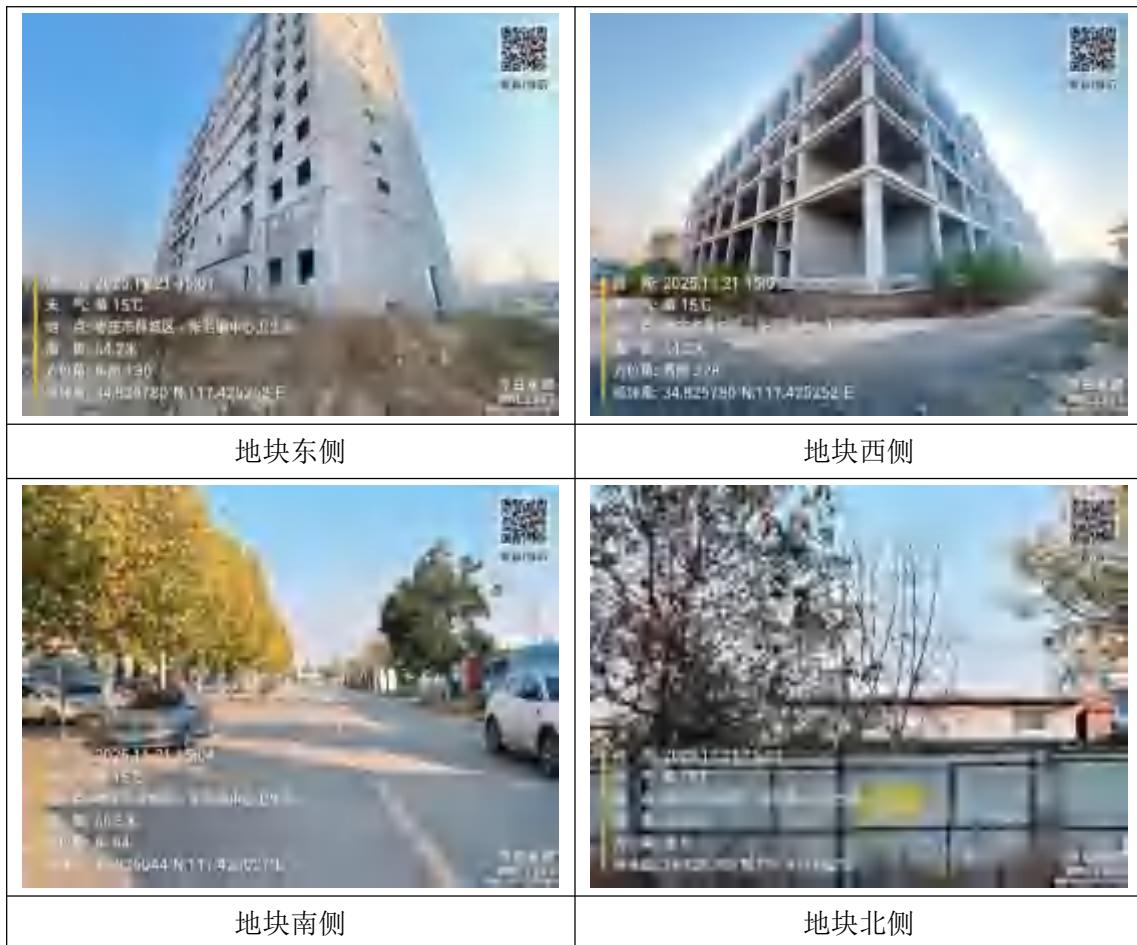
图 3.4-1 相邻地块现状图

根据资料收集、人员访谈及现场踏勘资料，相邻地块东侧为已停工办公楼，西侧为已停工楼房，南侧为道路，北侧为居民住宅。相邻地块现状图见图 3.4-1。

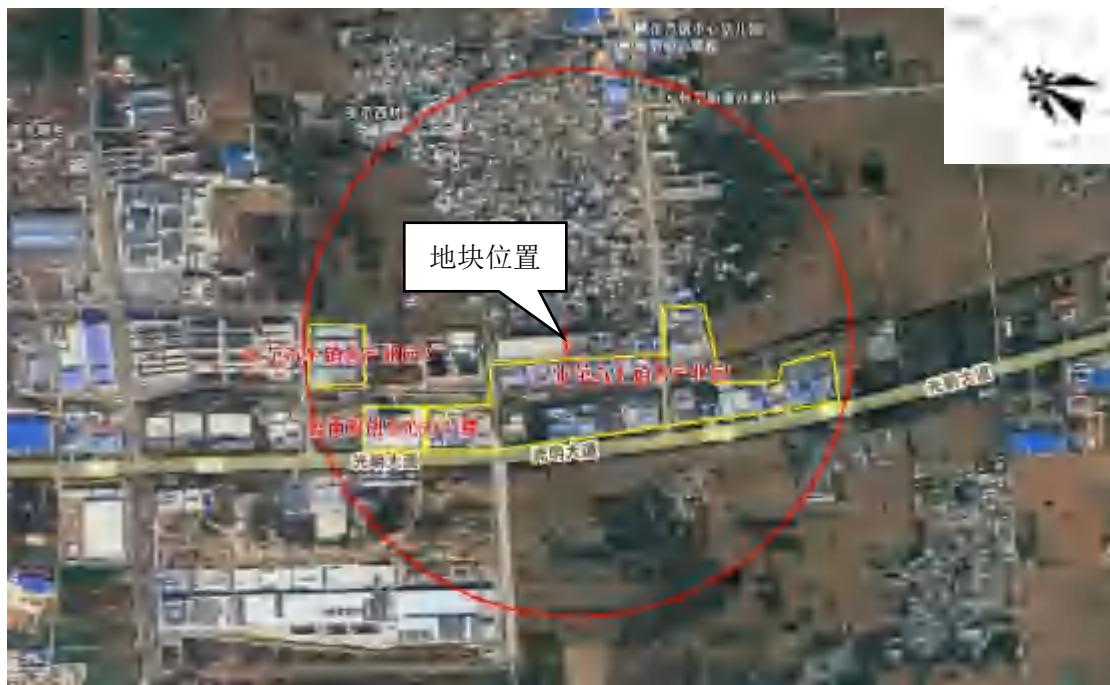
图 4.3-1 周边污染源分布图

通过现场调查和资料分析，地块周围 1000 米范围内存在企业。周边地块潜

主要污染物为医疗废水、污水处理站污泥和医疗废弃物等。医疗废水主要是从医院的诊疗室、化验室、病房、洗衣房、X 片照相室和手术室等排放的污水。医疗废水特征污染物主要为病菌、病毒等；各种有机化学物质，如药物及代谢产物、临床及药剂医技科室的所用试剂残液等，消毒液、洗涤液残液等；放射性污染物及重金属离子如放射性同位汞、铅、银、铬等离子；医院污水中含有大量的病原细菌、病毒和化学药剂，具有空间污染、急性传染和潜伏性传染的特征，该医疗废水经院内污水处理站处理后（医疗废水和生活污水已分类收集），经管网（已做防渗防漏设备）排入新城污水处理厂，不会流出，废水已妥善治理。污水处理站污泥委托有处理资质的单位进行无害化处置，故对本地块产生的影响较小。

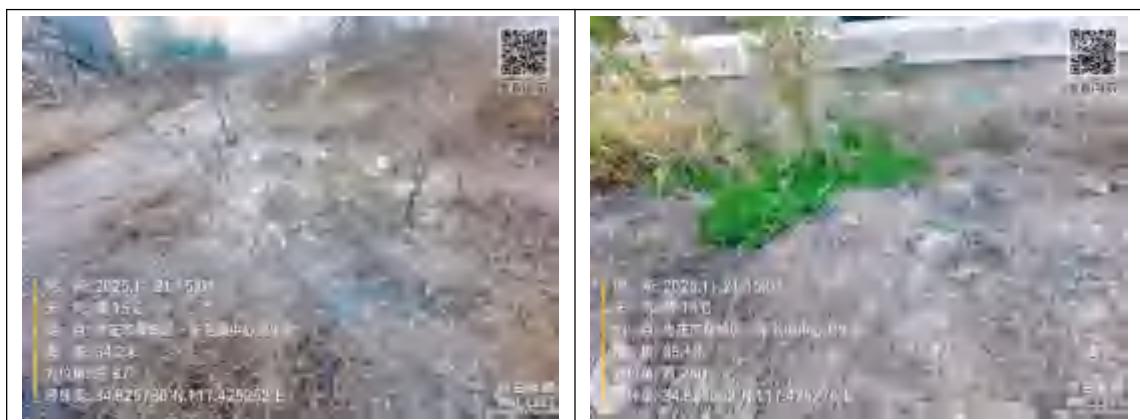
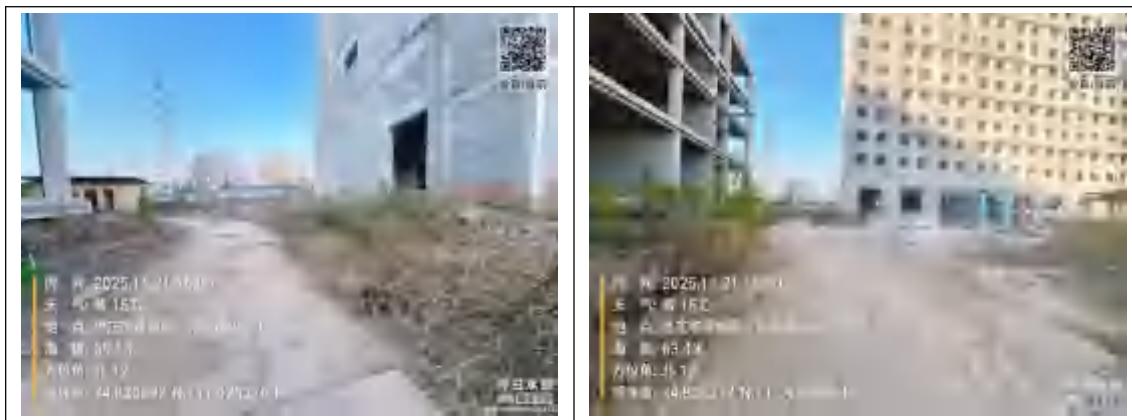
图 5.2-1 现场踏勘情况

踏勘表明，地块内原为农用地，北侧现已建设办公楼（原开发用于欣旺达办公楼），还未建成，现已停工，地块南侧为空地。地势平坦。地块内及相邻地块现场无明显污染痕迹及明显异味，土质正常。现场踏勘情况见图 5.2-1。

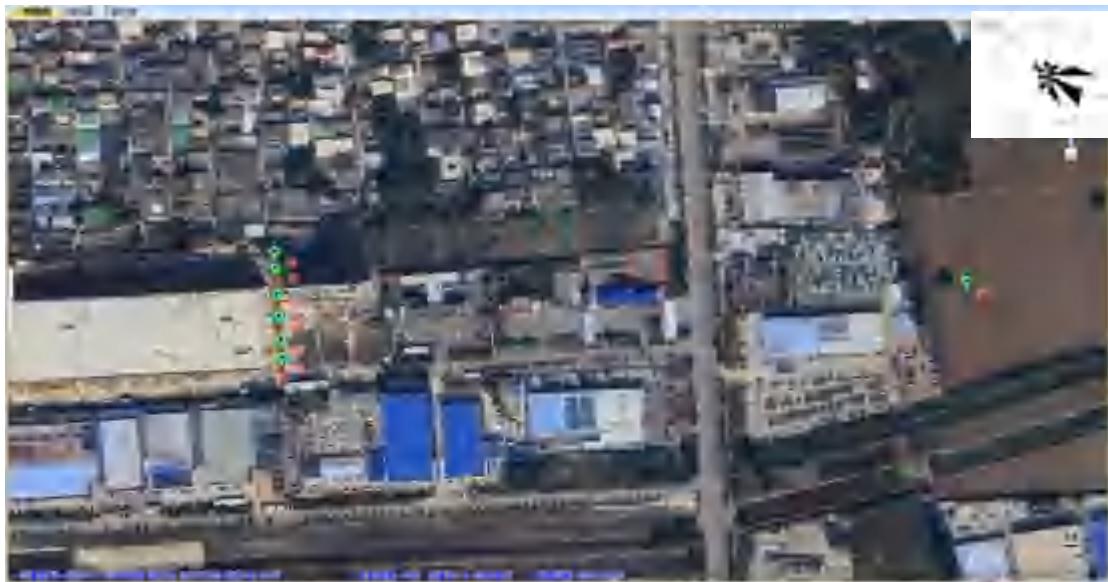
图 5.2-2 地块内及对照点土壤快筛点位布设图

污染源调查现场踏勘期间,为进一步证实地块在历史上可能受到的潜在污染,工作组于2025年11月25日对地块内部分区域土壤使用PID和XRF进行快速监测,目的在于进一步佐证地块各历史时期所受到的污染与调查信息是否一致。

分区	布点功能	点位	经度	纬度	采样深度	样品数量
地块内	了解地块表土环境现状	S1	117.425210	34.825903	0-0.5m	1
		S2	117.425218	34.825772	0-0.5m	1
		S3	117.425229	34.825568	0-0.5m	1
		S4	117.425245	34.825383	0-0.5m	1
		S5	117.425258	34.825195	0-0.5m	1
		S6	117.425272	34.825052	0-0.5m	1
地块外对照点	表层土壤 场外对照点	S7	117.430794	34.825663	0-0.5m	1

通过现场勘查（含快速检测）及人员访谈可知：调查地块内快速检测各项目结果显示地块内 PID 读数和地块外对照点数据在同一水平，地块内重金属含量与地块外对照点数据在同一水平；不涉及可能造成土壤和地下水污染的物质的生产、贮存，不涉及三废处理与排放以及泄漏状况；地块内也不存在造成土壤和地下水污染的异常迹象以及罐、管道、槽泄漏、废物临时堆放等污染痕迹；相邻地块也不存在可能造成本地块土壤和地下水污染的罐、管道、槽泄漏以及废物临时
