# 枣庄市市中区明珠佳苑 B4 区南侧地 块土壤污染状况调查报告

委托单位：枣庄蕴乾岩土工程有限公司

编制单位：山东益源环保科技有限公司

编制时间：2026 年 6 月

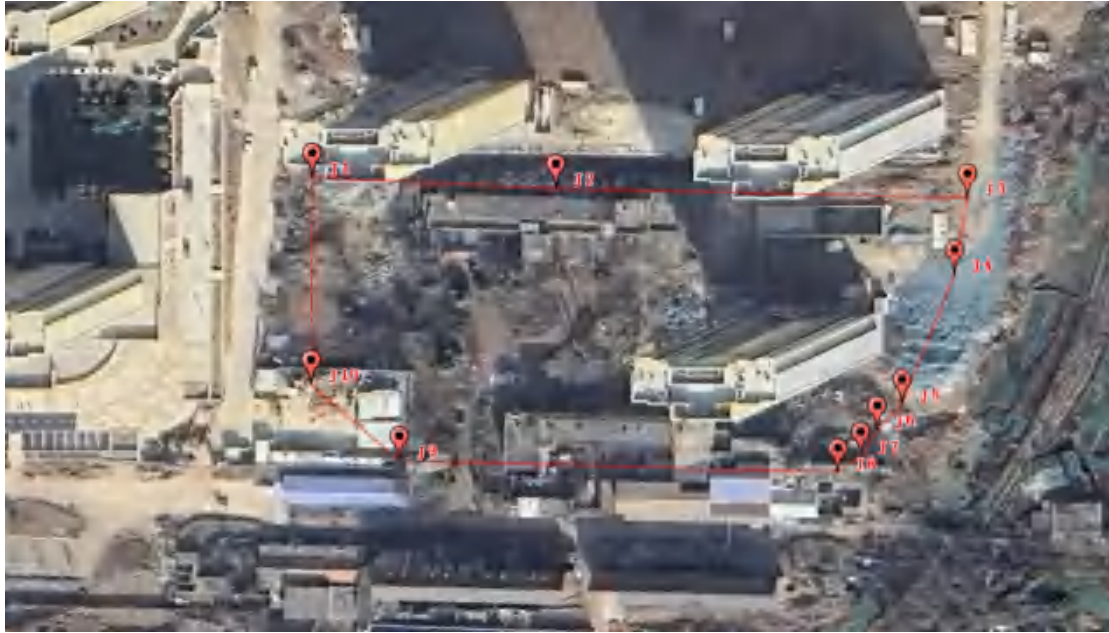
图 2.2-1 调查地块范围图

本次调查地块的总面积为 10251.51m<sup>2</sup>（合 15.38 亩），调查地块范围详见图 2.2-1，地块各拐点坐标详见表 2.2-1，调查地块勘测定界图 2.2-2。

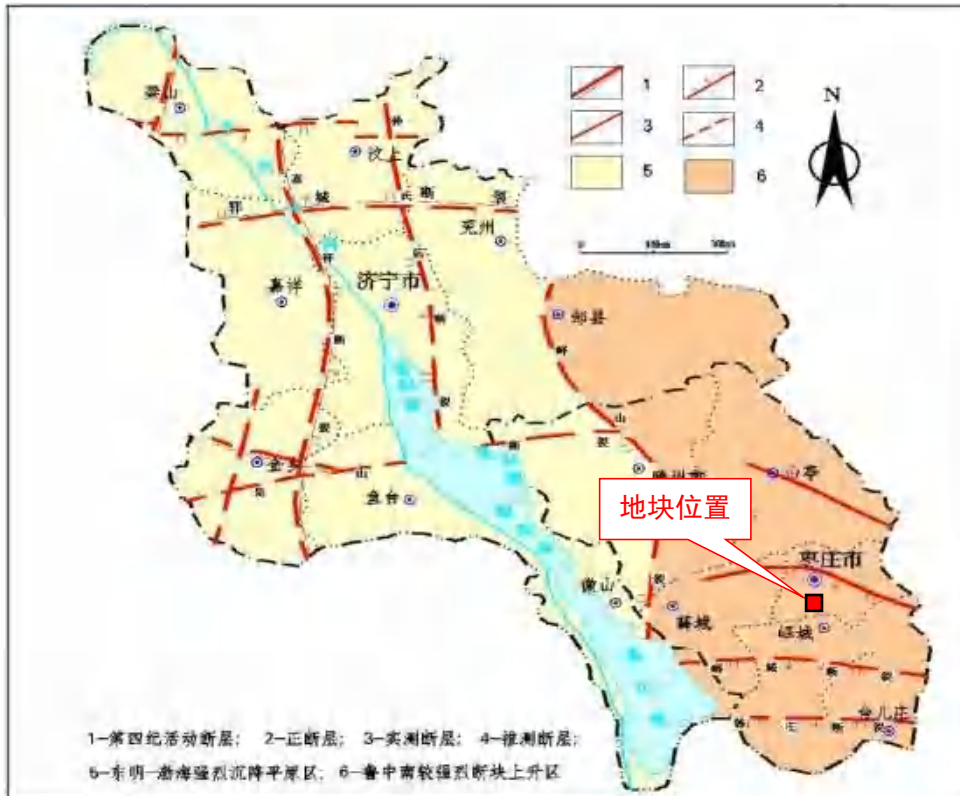
图 3.1-4 区域地质构造简图

本次调查地块在地质构造上位于鲁西断块区内，鲁西断块区的地壳表层属典型的台式结构，结晶基底由太古代下部的泰山群组成，总体来看是一套变质较深的片麻岩、片岩、变粒岩，混合岩化强烈，形成条带状混合岩类，形成年代距今约 25 亿年。对地块有较大的控制作用的断裂为陶枣断裂、峯城断裂。以上断裂属不活动或弱活动断裂，对调查地块的稳定性影响不大。调查地块及其附近无明显新构造活动痕迹，区域稳定。区域地质构造简图见图 3.1-4。

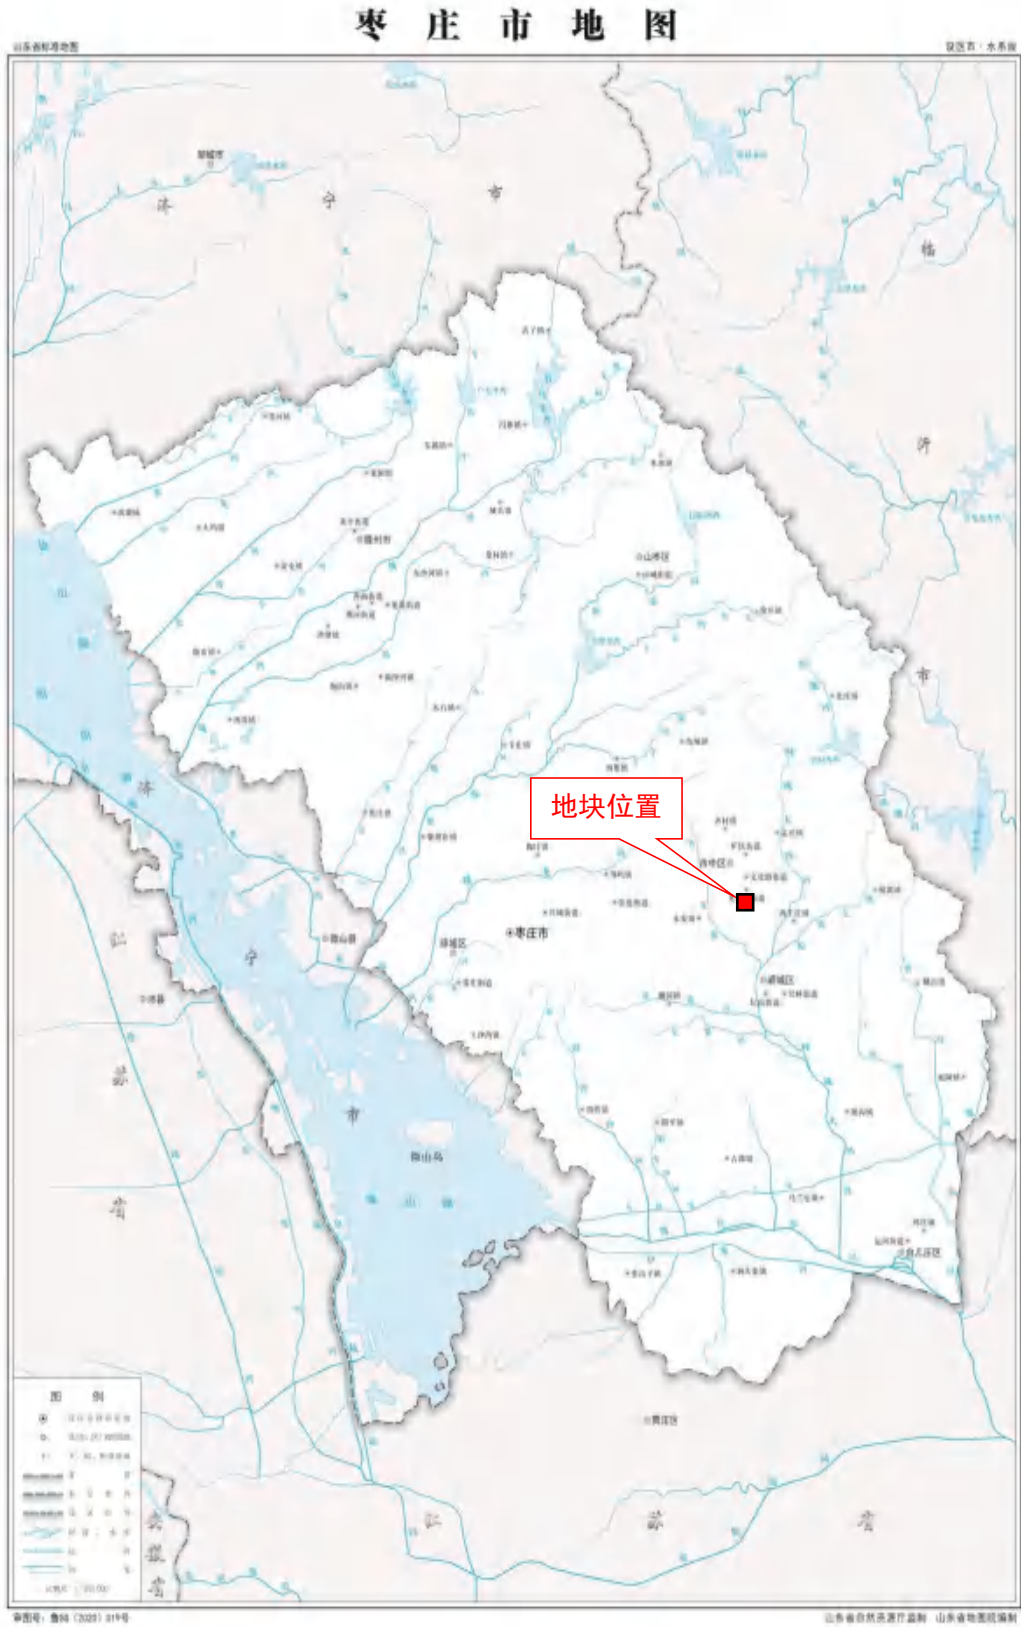
图 3.1-7 地块区域水系图

地块周边 1km 范围内无地表水系经过。地块区域水系图见 3.1-7。

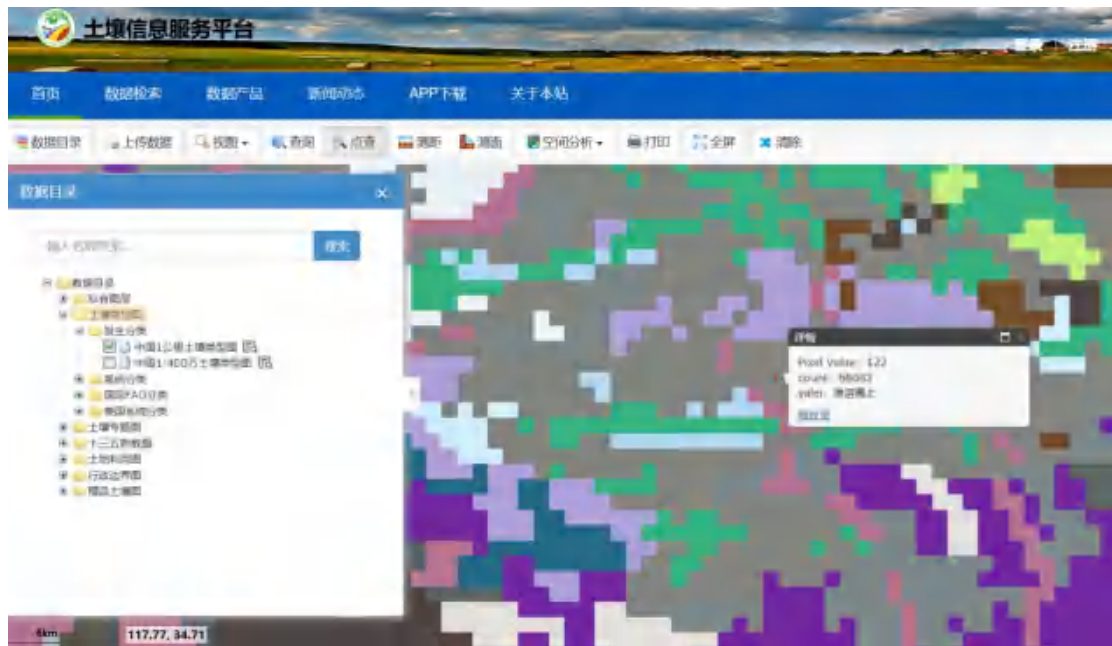
图 3.1-9 土壤类型图

经土壤信息平台查询及现场勘察，该地块土壤类型为褐土，无异味，土质正常。

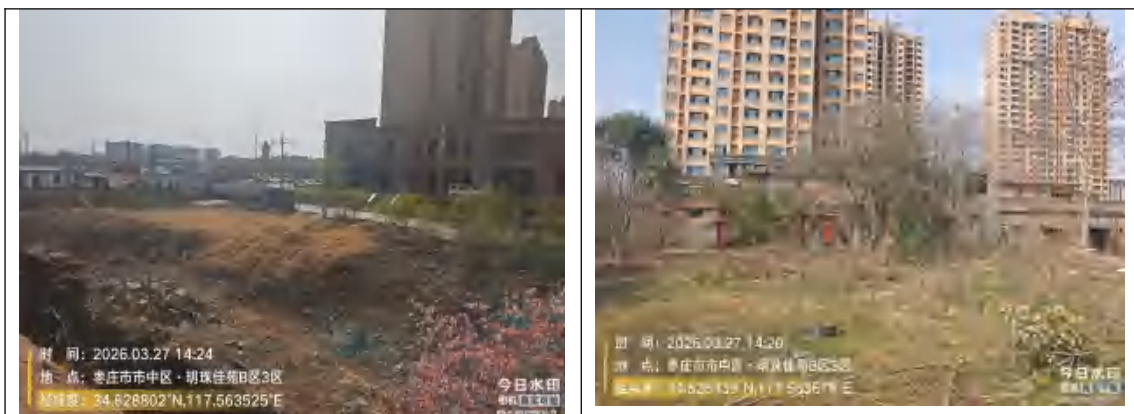
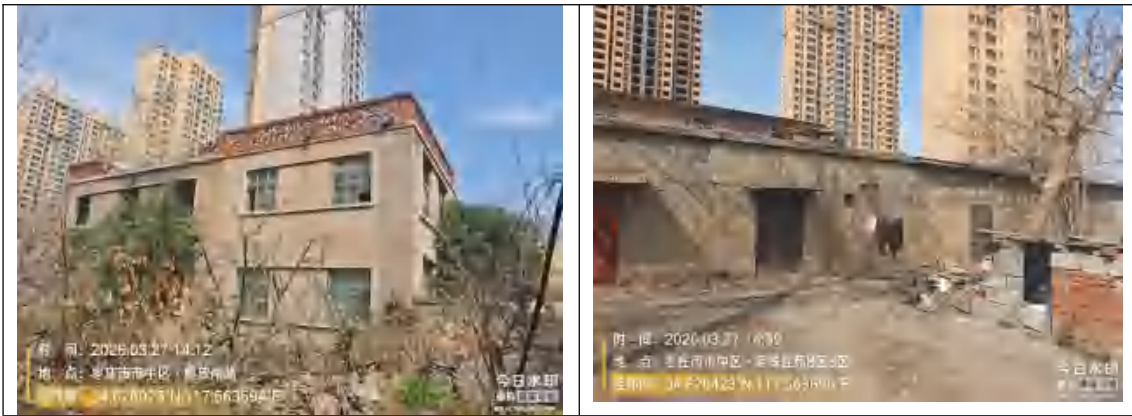
图 5.2-1 现场踏勘情况

踏勘表明,地块内现有两处居民区、一栋楼房、一处施工板房。地势南高北低。地块内及相邻地块现场无明显污染痕迹及明显异味,土质正常。现场踏勘情况见图 5.2-1。

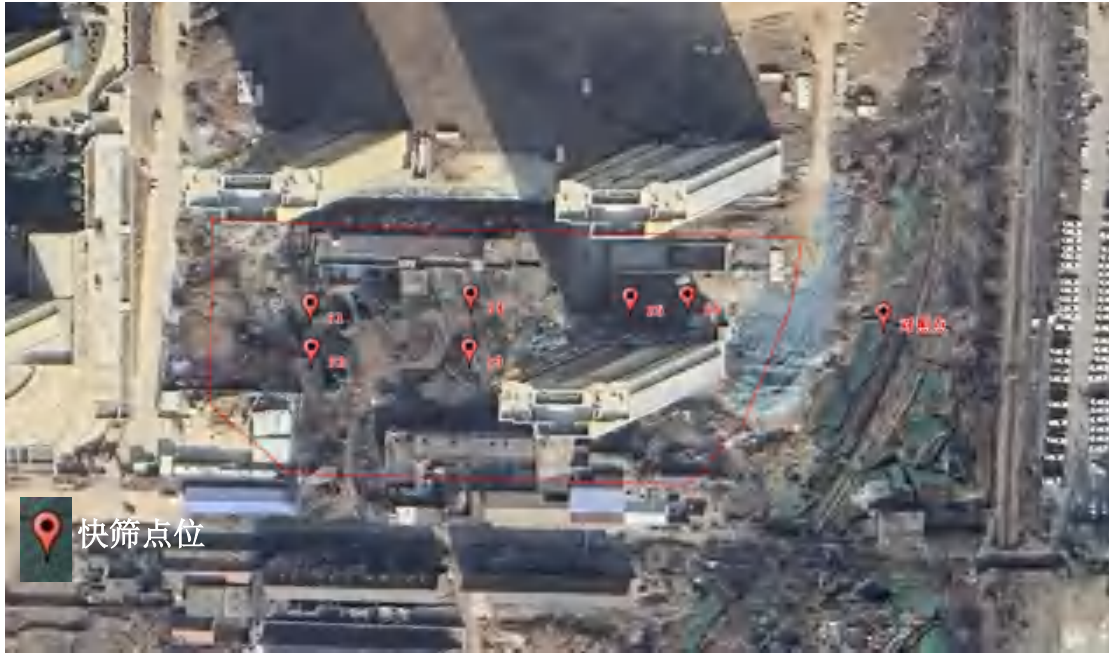
图 5.2-2 土壤快筛点位布设图

分区	布点功能	点位	经度	纬度	孔深m	样品数量
调查	了解地块表土环境现状	S1	117.563455	34.828437	0~0.5	1
		S2	117.563457	34.828316	0~0.5	1
		S3	117.563889	34.828316	0~0.5	1
		S4	117.563892	34.828463	0~0.5	1
		S5	117.564329	34.828455	0~0.5	1
		S6	117.564485	34.828461	0~0.5	1
场外对照点	表层土壤场外对照点	对照点	117.565021	34.828412	0~0.5	1

通过现场勘查（含快速检测）及人员访谈可知：调查地块内快速检测各项目结果显示地块内 PID 读数和地块外对照点数据在同一水平，地块内重金属含量与地块外对照点数据在同一水平；不涉及可能造成土壤和地下水污染的物质的生产、贮存，不涉及三废处理与排放以及泄漏状况；地块内也不存在造成土壤和地下水污染的异常迹象以及罐、管道、槽泄漏、废物临时堆放等污染痕迹；相邻地块也不存在可能造成本地块土壤和地下水污染的罐、管道、槽泄漏以及废物临时堆放污染痕迹，不存在污水处理和排放系统，不存在化学品和废弃物的储存和处置设施；截至土壤污染状况调查前，周边企业未发生过土壤和地下水污染事件。
