# 枣庄市第三中学（高楼校区）地块 土壤污染状况调查报告

委托单位：枣庄市第三中学

编制单位：三益（山东）测试科技有限公司

编制日期：二〇二六年六月

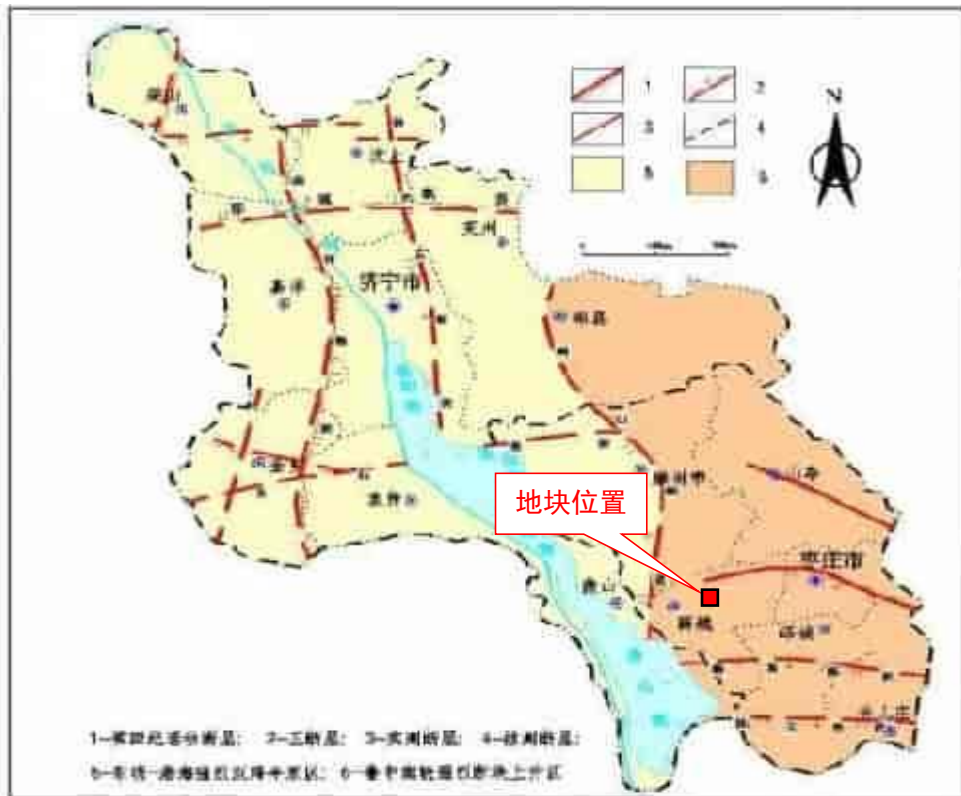
图 3.1-4 区域地质构造简图

本次调查地块在地质构造上位于鲁西断块区内，鲁西断块区的地壳表层属典型的台式结构，结晶基底由太古代下部的泰山群组成，总体来看是一套变质较深的片麻岩、片岩、变粒岩，混合岩化强烈，形成条带状混合岩类，形成年代距今约 25 亿年。对地块有较大的控制作用的断裂为陶枣断裂、峄城断裂。以上断裂属不活动或弱活动断裂，对调查地块的稳定性影响不大。调查地块及其附近无明显新构造活动痕迹，区域稳定。区域地质构造简图见图 3.1-4。

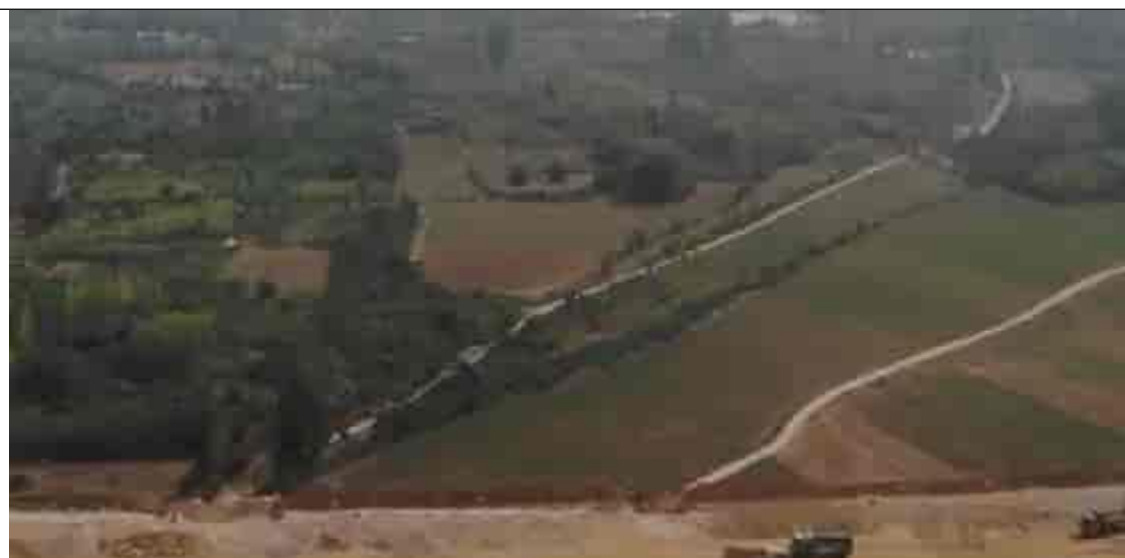
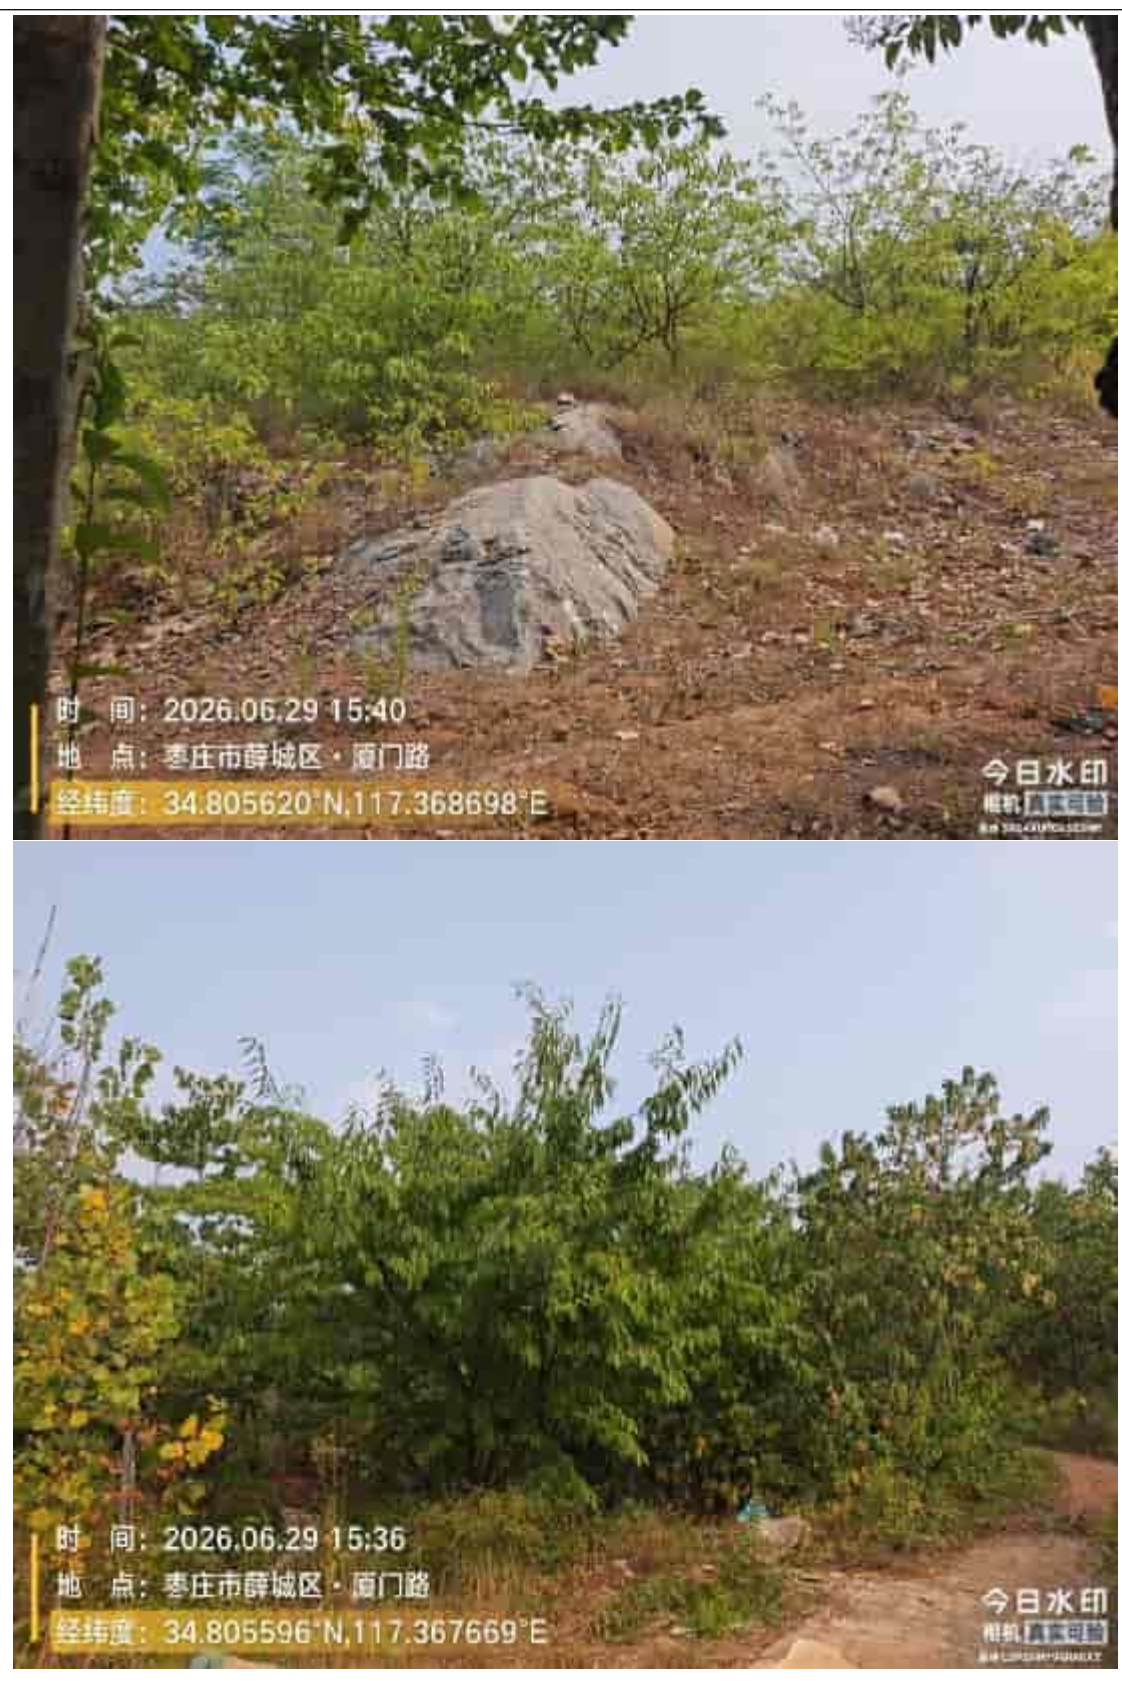
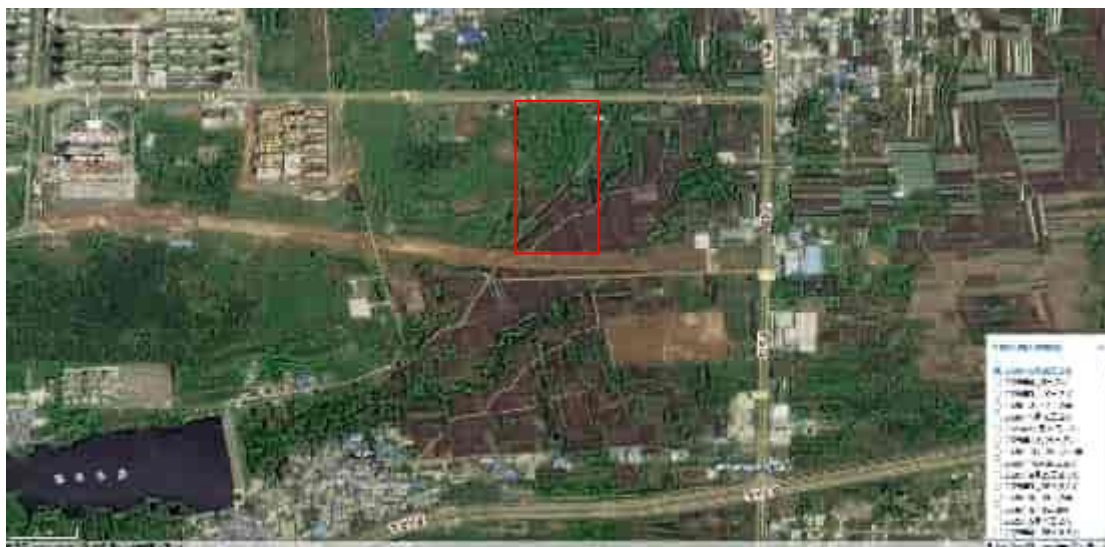
图3.3-1 (a) 调查地块现状（现场照片）

通过现场踏勘，地块现为农用地，地块内部北侧以种植树木为主，南侧以种植农作物为主，目前地块内种植玉米。地块内无建筑垃圾、生活垃圾、废弃物堆积痕迹，不涉及工矿用途、规模化养殖、有毒有害物质储存与输送，不涉及环境污染事故、危险废物堆放、固废填埋等外源污染活动痕迹，地表植被长势正常，从现场表观特征判断，地块未发现明显土壤污染情况。调查地块现状照片如图 3.3-1 所示。

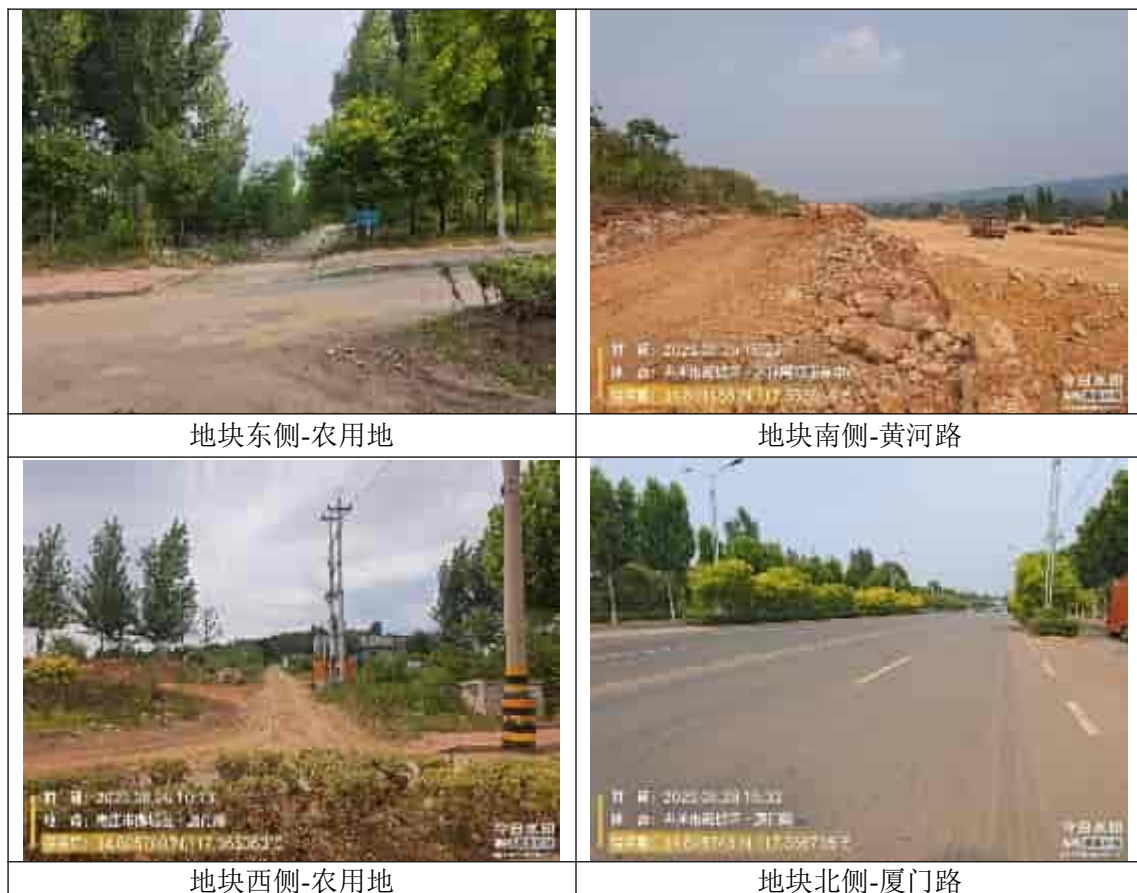
图 3.4-1 相邻地块现状图

根据现场踏勘及历史卫星影像图可知：地块东侧为农用地、地块南侧为正在建设的黄河路、地块西侧为农用地、地块北侧为厦门路。

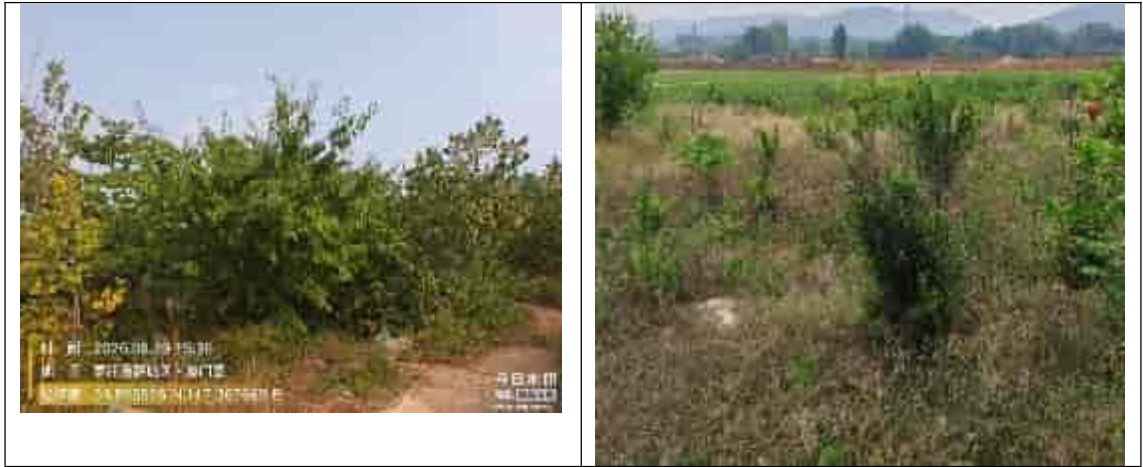
图 5.2-1 现场踏勘情况

踏勘表明，地块内部种植树木和玉米，地势平坦。地块内及相邻地块现场无明显污染痕迹及明显异味，土质正常。现场踏勘情况见图 5.2-1。

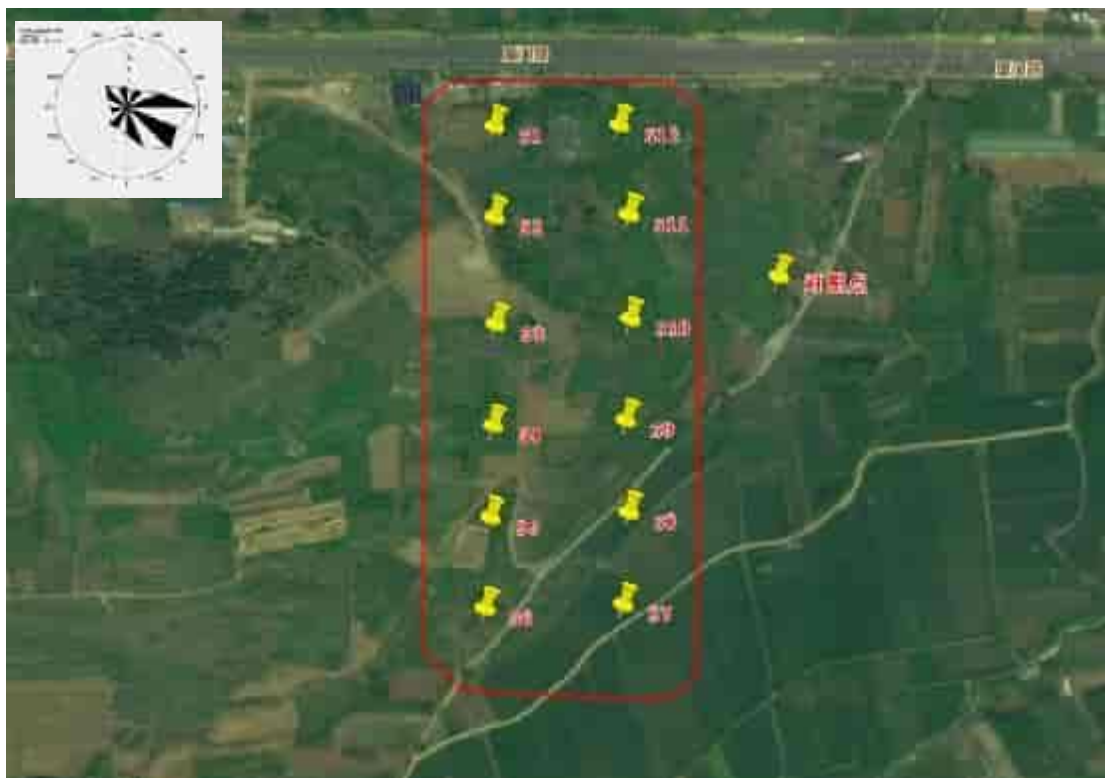
图 5.2-2 土壤快筛点位布设图

综上所述，通过现场勘查（含快速检测）及人员访谈可知：调查地块内快速检测各项目结果显示地块内 PID 读数和地块外对照点数据在同一水平，地块内重金属含量与地块外对照点数据在同一水平；不涉及可能造成土壤和地下水污染的物质的生产、贮存，不涉及三废处理与排放以及泄漏状况；地块内也不存在造成土壤和地下水污染的异常迹象以及罐、管道、槽泄漏、废物临时堆放等污染痕迹；相邻地块也不存在可能造成本地块土壤和地下水污染的罐、管道、槽泄漏以及废物临时堆放等污染痕迹，不存在污水处理和排放系统，不存在化学品和废弃物的储存和处置设施；截至土壤污染状况调查前，周边企业未发生过土壤和地下水污染事件。
